TEST DI RESISTENZA ALLE CANARIE

Oltre ai test di laboratorio che hanno permesso una garanzia decennale da parte di NMC, mat-design ha voluto procedere con un test empirico basato sul posizionamento dei manufatti in nomwood in una delle peggiori situazioni d'Europa. Le installazioni sono state fatte entrambe alle Canarie: in un caso a 10m e nell'altro a 50m dall'oceano atlantico e soggetta alla costante azione del sale-sabbia portata dal vento, sole e secco di giorno, umido/bagnato la notte. Qui sotto le fotografie a distanza nel tempo.

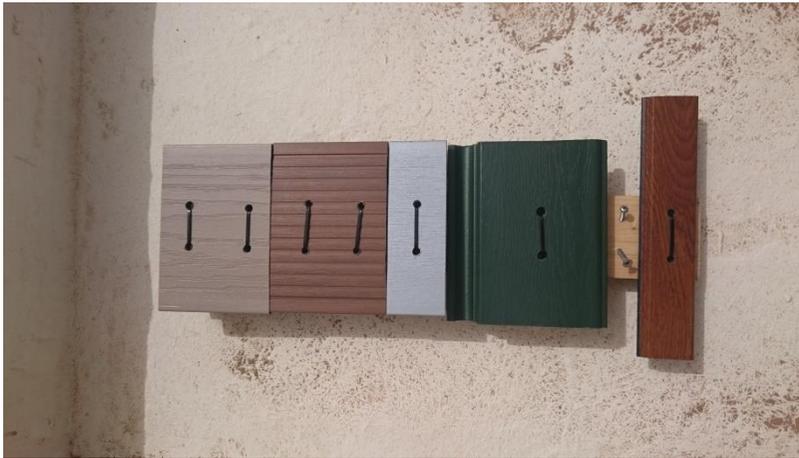
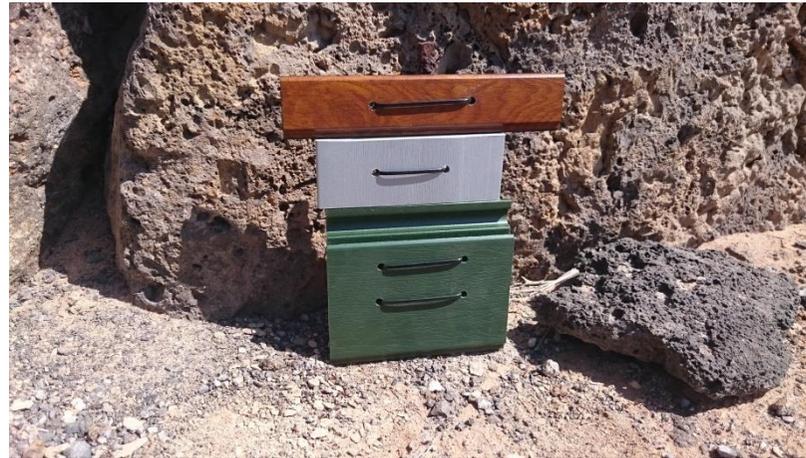
Stato iniziale (si sono posizionate due viti: una in acciaio zincato ed una in acciaio inox)

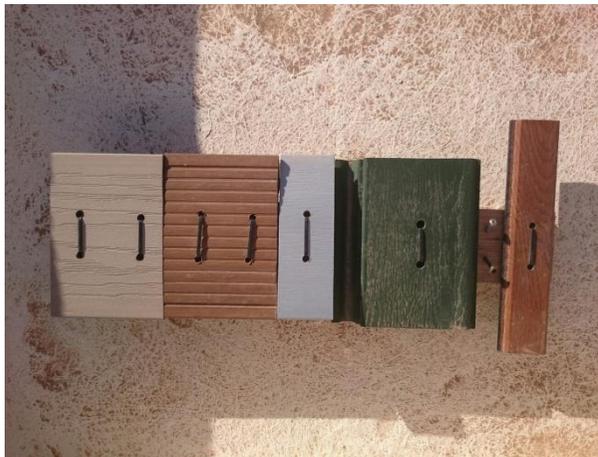
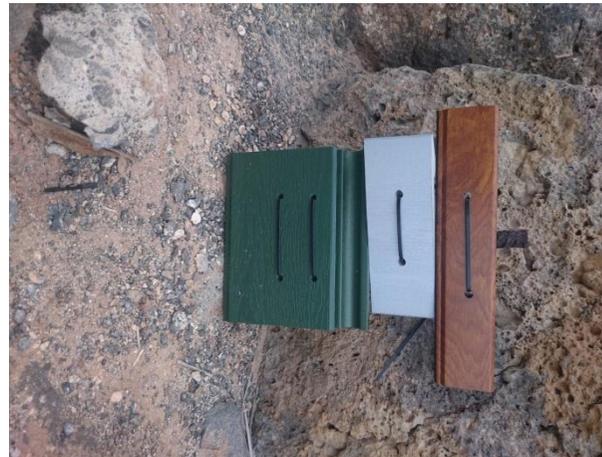
Dopo 1 mese - (la vite in acciaio zincato inizia già ad essere molto arrugginita, dimostrazione dell'aggressività degli agenti in loco)

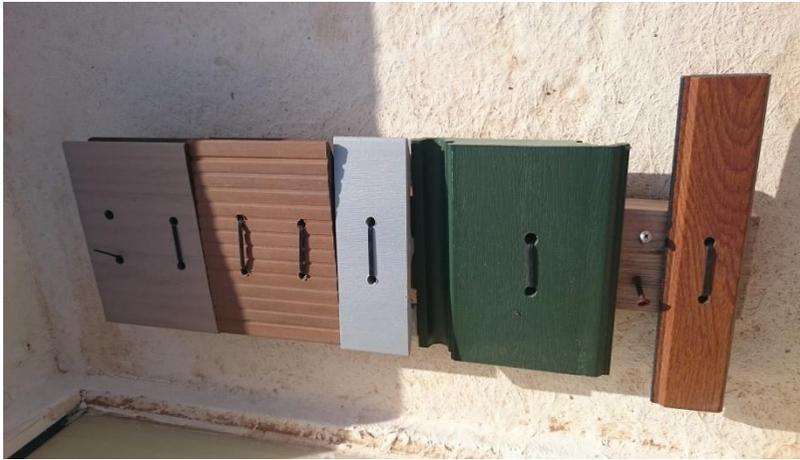
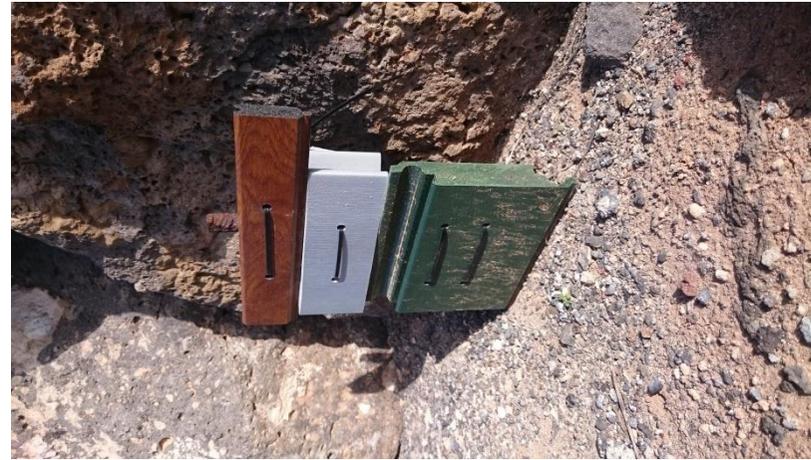
Dopo 3 mesi – (la vite in acciaio zincato è completamente arrugginita)

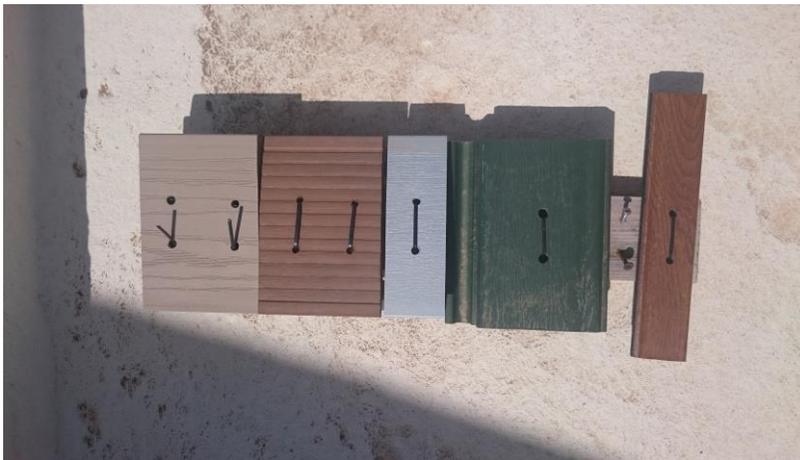
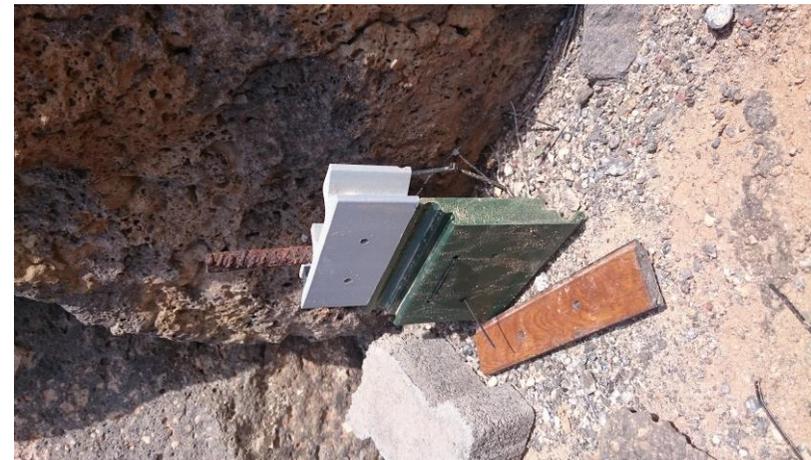
Dopo 6 mesi: il materiale è in perfette condizioni. Le fascette in pvc non hanno retto alle condizioni e si sono rotte. I due piccoli segni della foto a DX sul campione grigio e marrone sono dovute probabilmente ad un urto dovuto all'azione del vento nel momento in cui il campione non era più ben fermo.

Si ricorda che il materiale non è mai stato pulito: quello che si vede è sabbia.

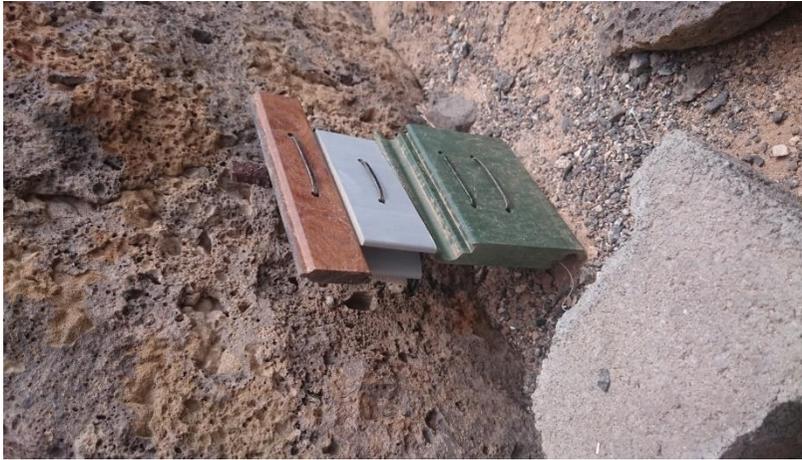
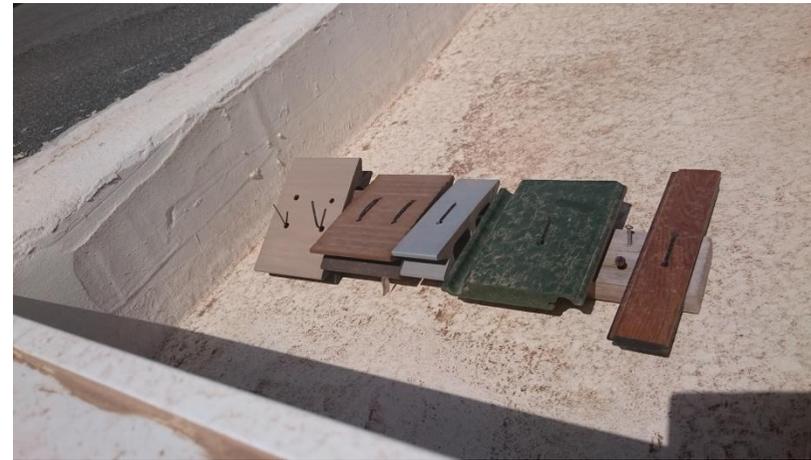
Dopo 9 mesi: alcune fascette sono state riposizionate, il materiale è ancora perfetto; c'è solo sabbia; il segno sulla foto di destra sulla doga verde è un dito umido passato per pulirlo dalla sabbia

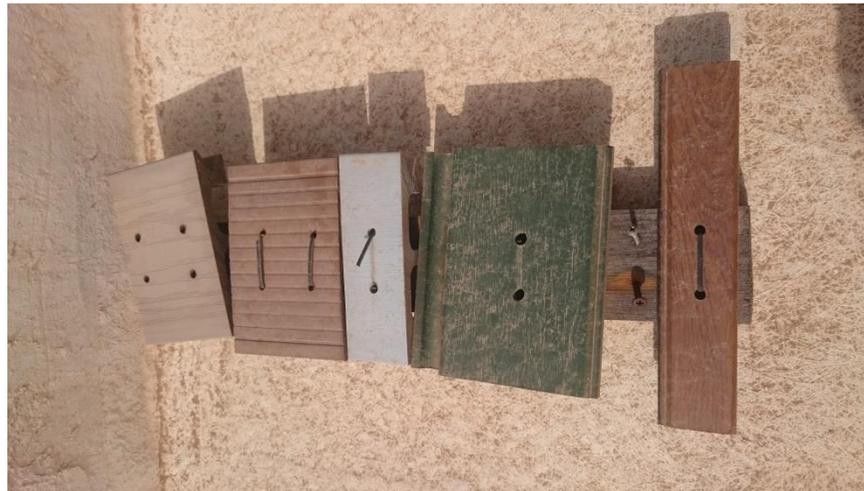
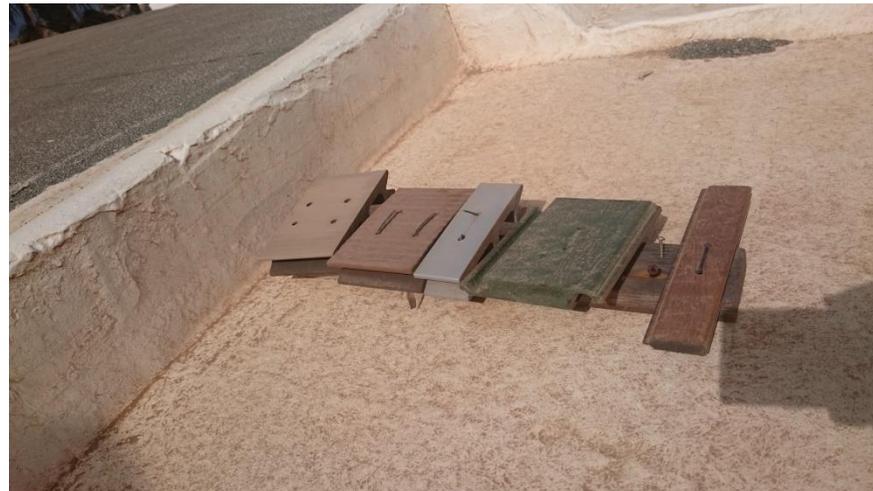
Dopo 12 mesi (termine prova): l'installazione sul mare è stata rimossa da ignoti e non dunque documentabile; qui di seguito le immagini sul tetto: si fa notare il dilavamento della ruggine della vite

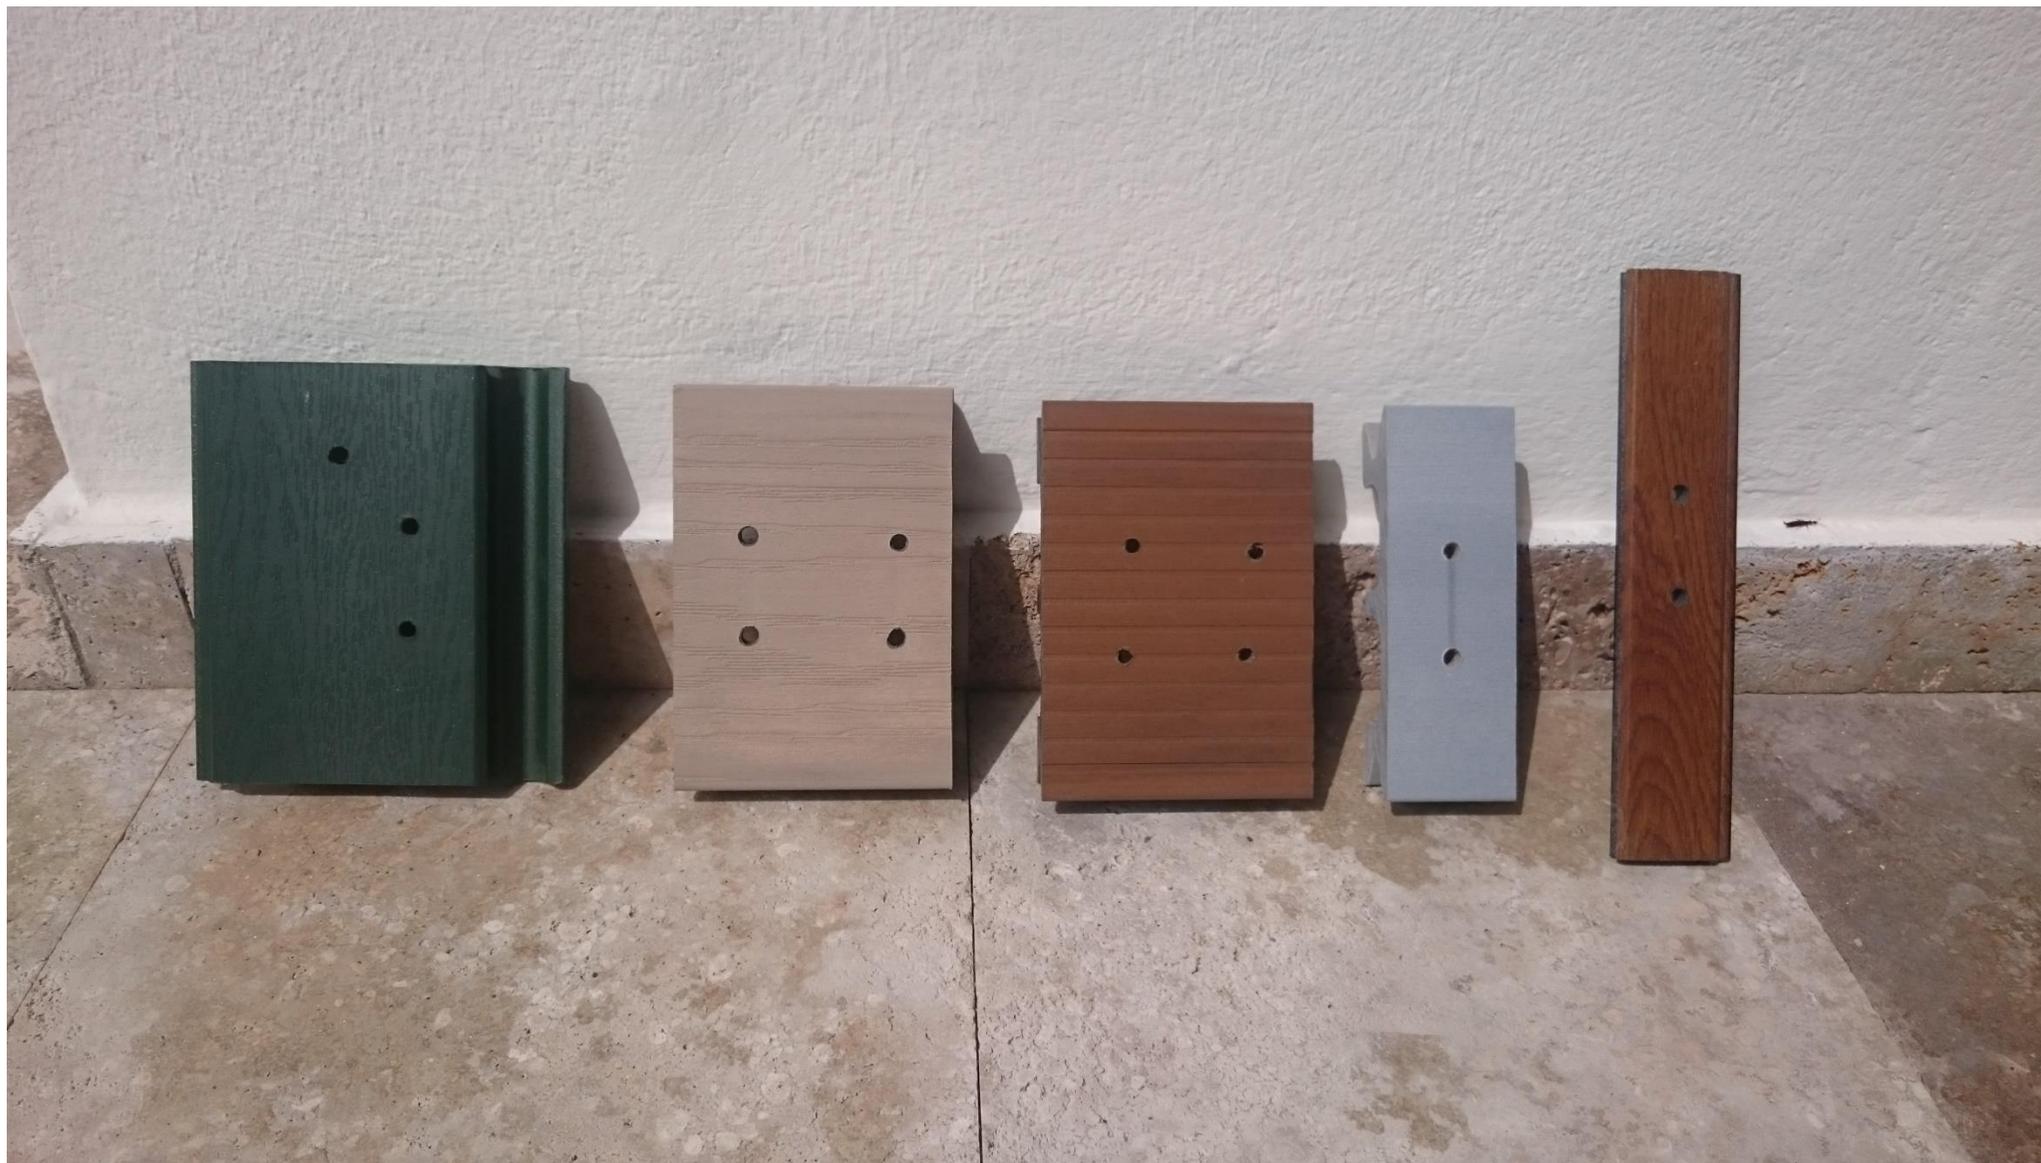
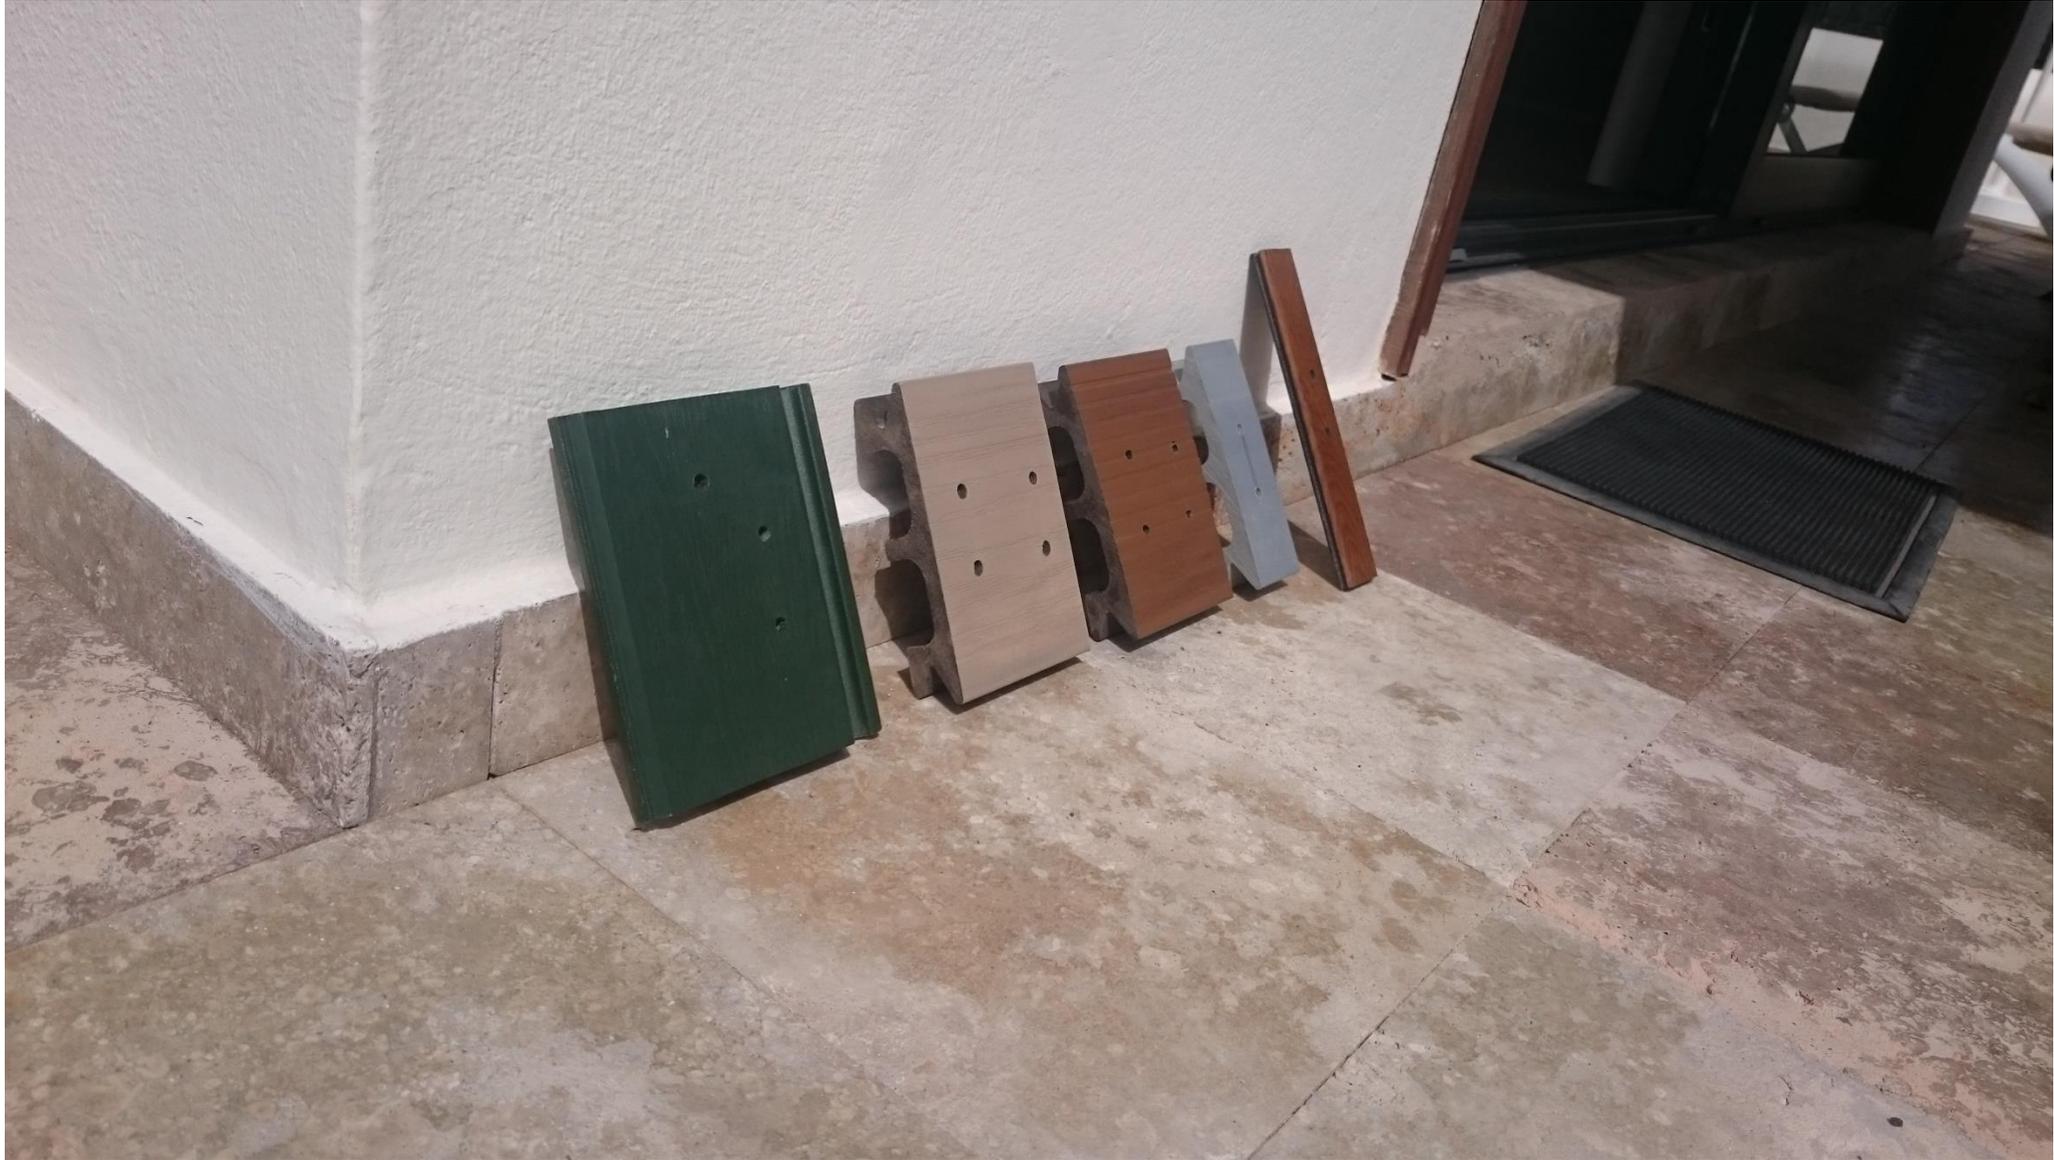
ECCO DOPO UN ANNO COME SI PRESENTANO I PRODOTTI DOPO UNA SEMPLICE PULIZIA CON ACQUA E SAPONE (lavaggio effettuato a mano)

Unico aspetto da notare: nella doga grigia la fascetta nera con la quale era agganciato ha lasciato un segno non rimovibile con semplice sapone (sarebbe sufficiente una leggera levigatura con carta abrasiva leggera). Per il resto i manufatti sono come ad inizio test.
